## *Puente sobre el río Cabra*

### *Contexto cultural, cronológico y funcional*

## **Masía de las Alcafas Bajas**

**Masía de las Alcafas Altas**

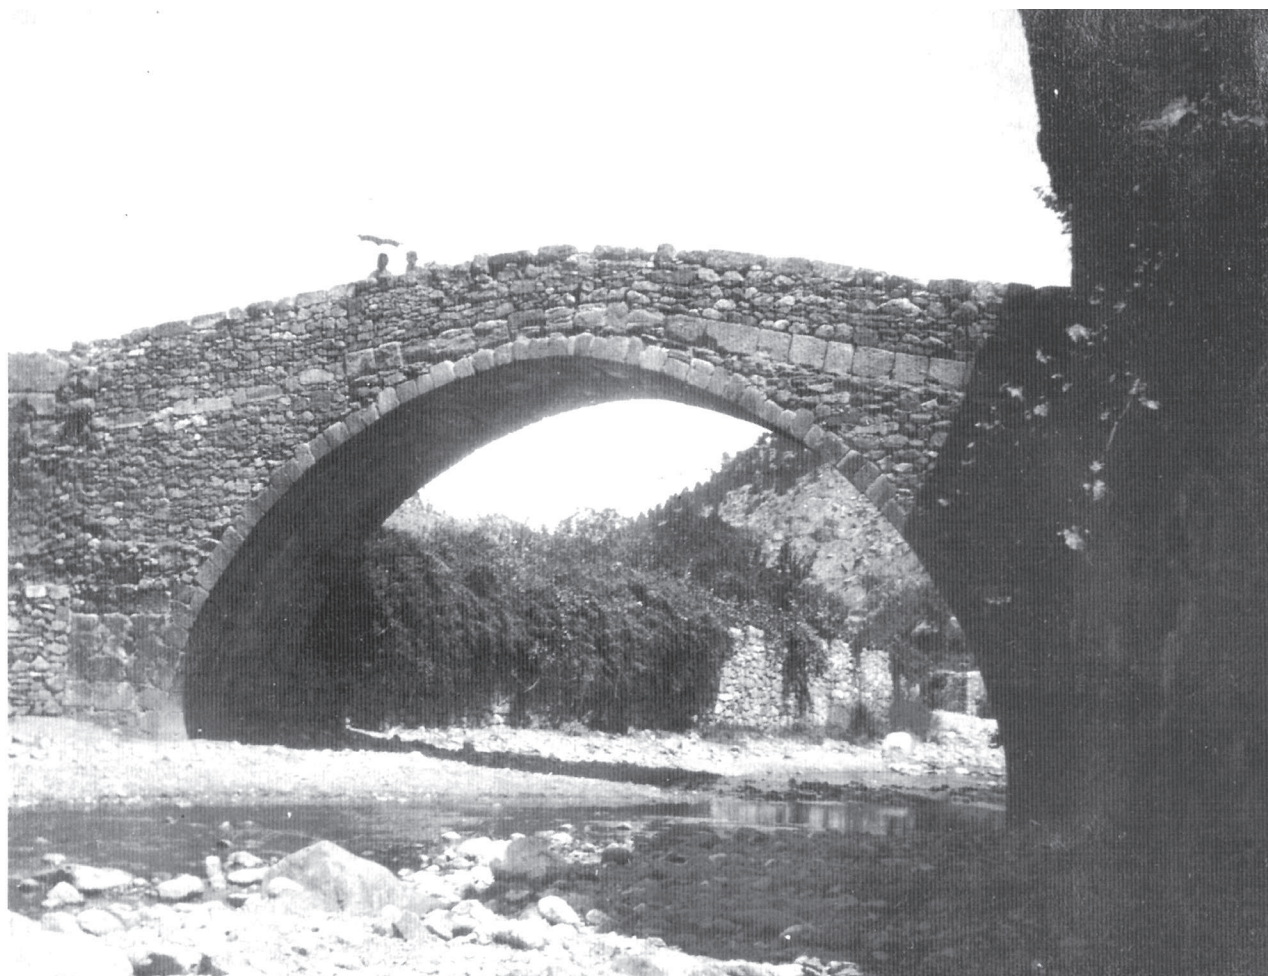
Antiguo puente (fotografía: VV. AA., 2004, *Cabra de Mora. Historia y pasado en ...*)

Se trataba de un sólido puente de un solo ojo, de perfil alomado. El zócalo inferior y la rosca del arco eran de sillería de buena factura. Sobre ambos se debía levantar una fábrica de mampostería trabada con cal, apreciándose la existencia de un importante deterioro de la misma y un posible cambio de fábrica en la mayor parte de su alzado, extremo este difícil de asegurar con la información disponible. Sobre esta fábrica se colocó una hilada de sillares y piedras escuadradas, y sobre esta el pretil de mampostería, coronado con otras piedras trabajadas.

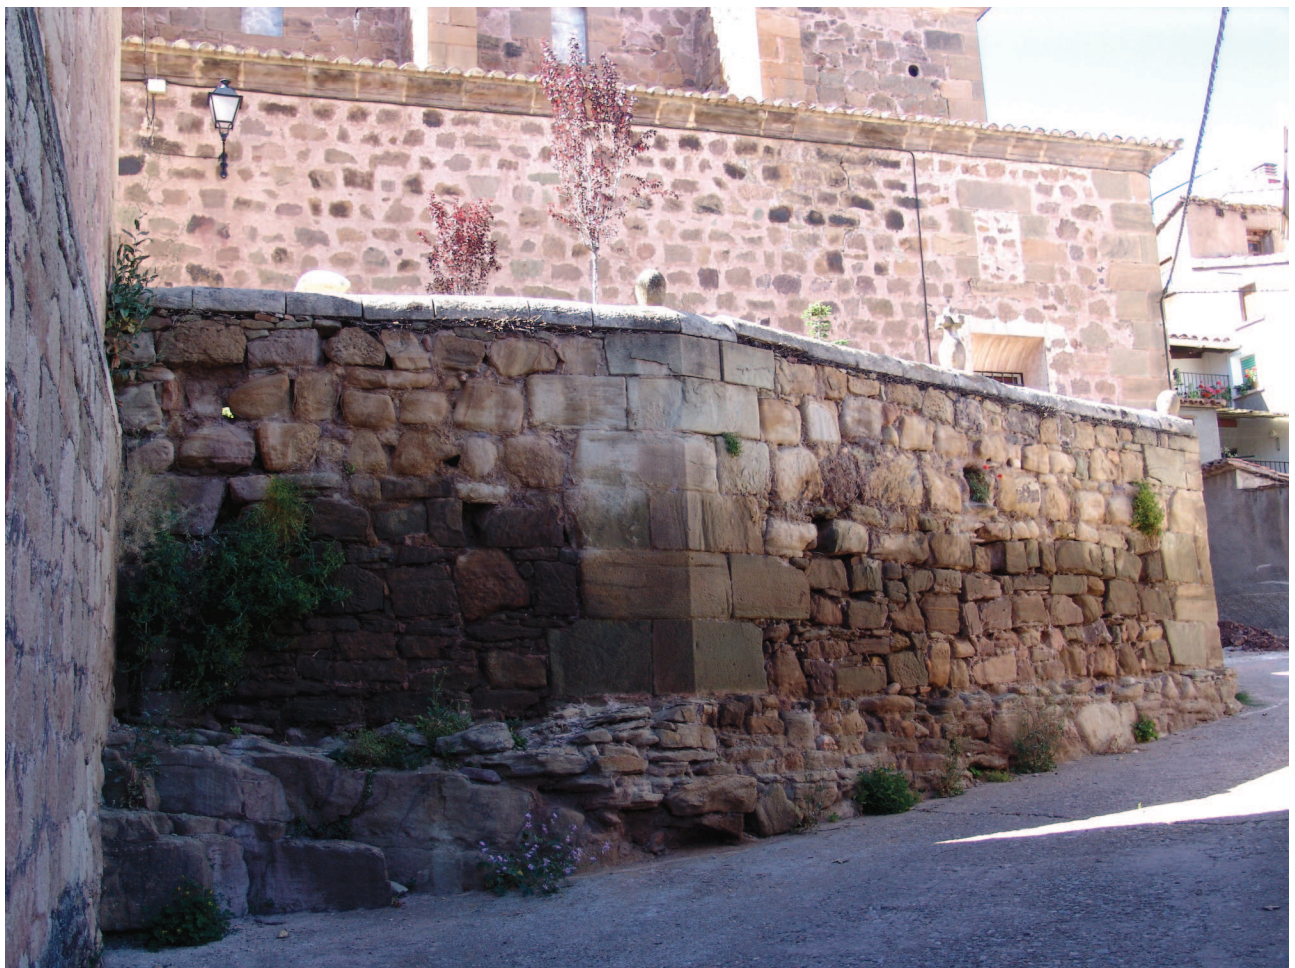
Muro de contención del Cementerio, estructura que requiere un estudio más detallado.

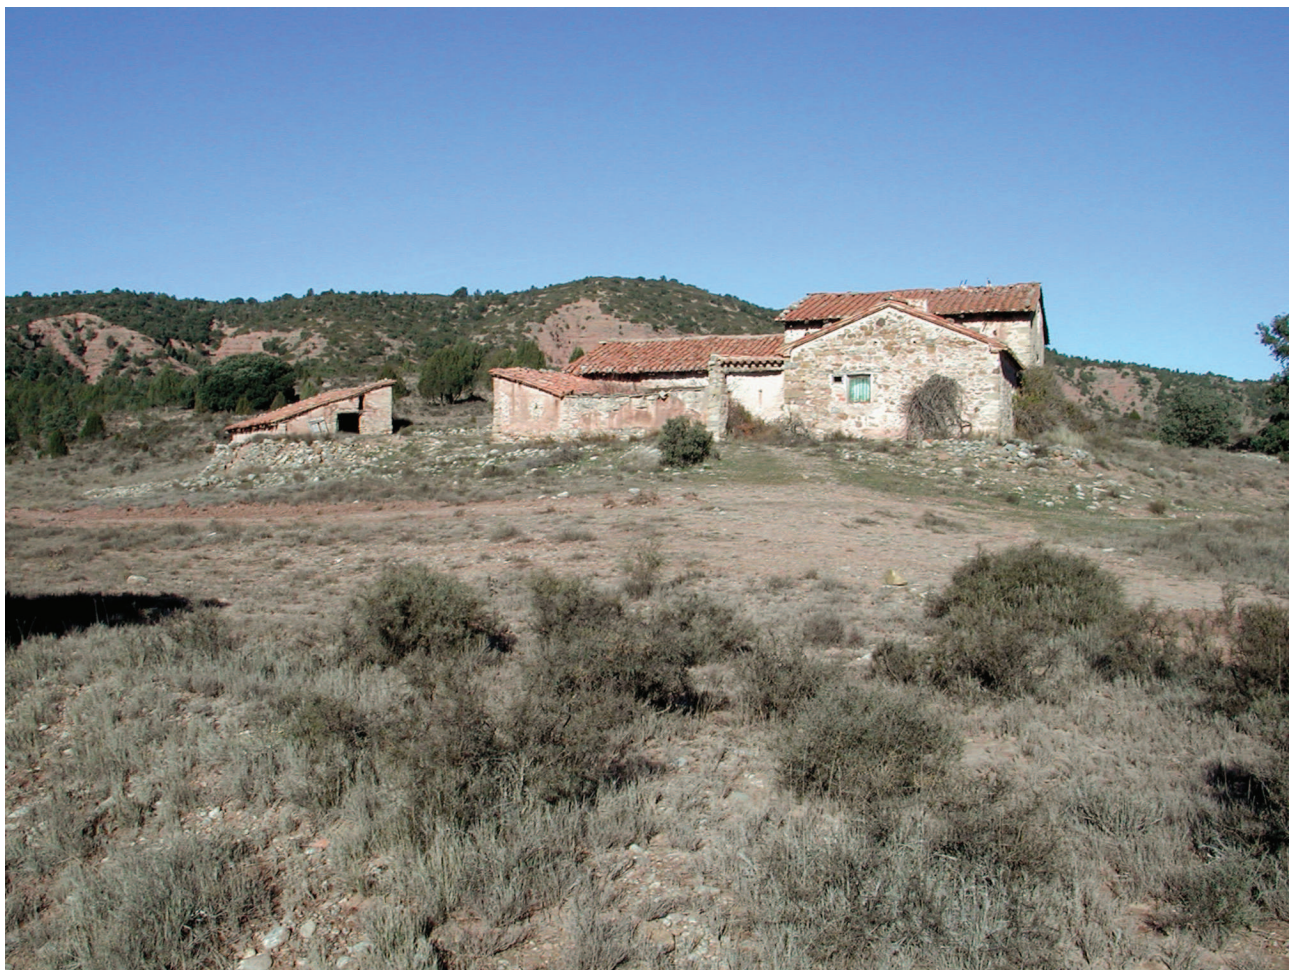
Vista general de la masía

- Bloque principal: edificio de dos plantas más terrado, con fachada principal al Sur y tejado a doble vertiente con alero de madera con canes con decoración sencilla. Los muros son de mampostería trabada con barro con sillares en las esquinas; presentan un enlucido parcial y encalado. Sobre la puerta de acceso se sitúa una ventana con carpintería decorada y restos de sujeción de madera de estructura lúnea no precisada. En las fachadas laterales se conserva alguna reja de forja. En este bloque es el que con mayor probabilidad se podrían conservar los restos arqueológicos bajomedievales.

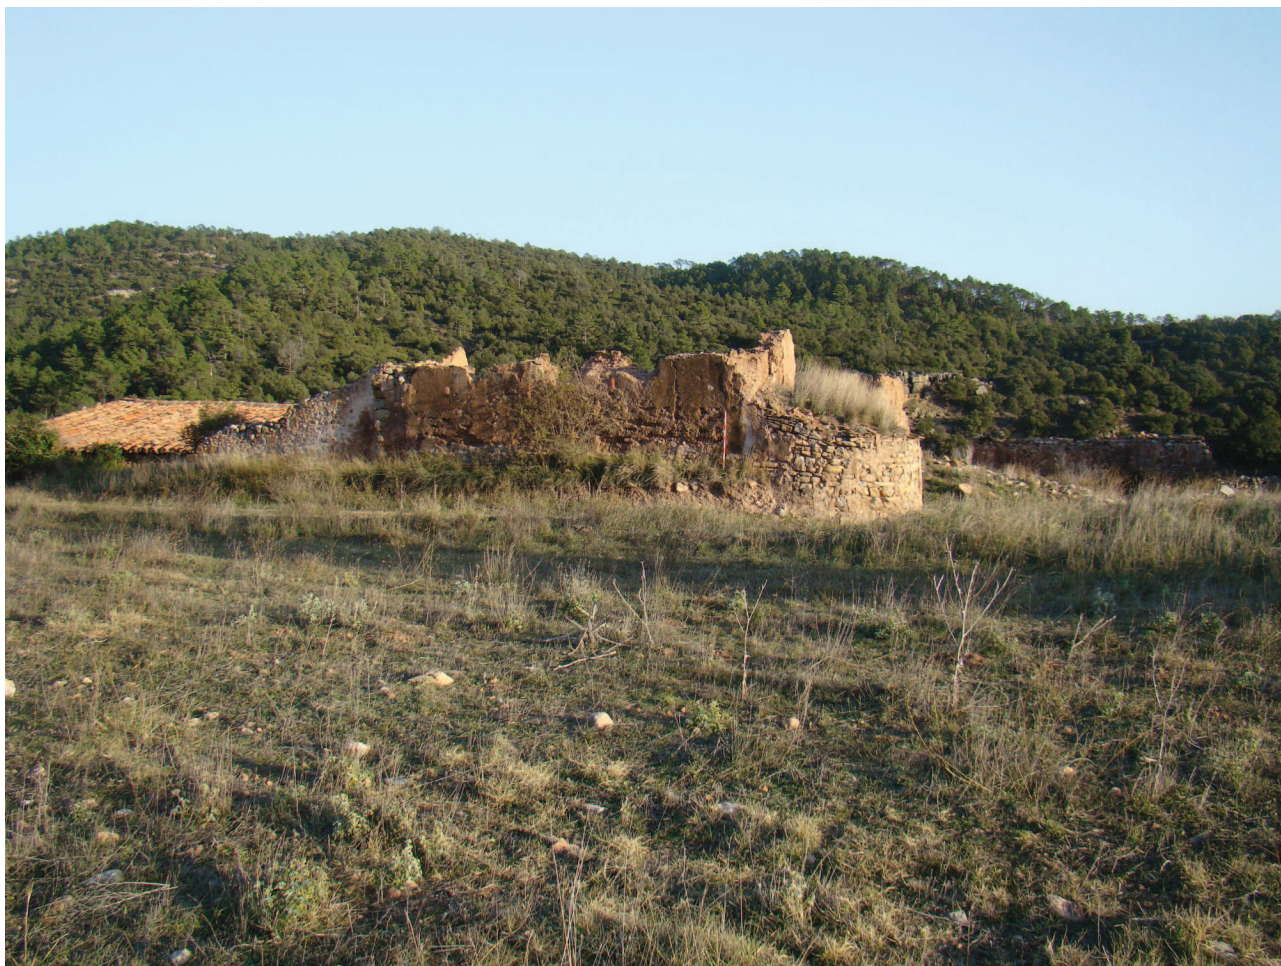
Vista general del bloque con paramentos de tapial.

Los restos inmuebles visibles en la actualidad corresponden a la vivienda y corrales de la Masía de las Alcafás. En la construcción de estos edificios se observa la presencia de muros de mampostería, otros de tapial e incluso algunos combinan la mampostería exterior con el relleno de tierra. A falta de un estudio más detallado del mismo, se puede apuntar la posibilidad de que el bloque constructivo constituido por muros de tapial sobre zócalo de mampostería, constituye una de las partes más antiguas conservadas del conjunto. A destacar el hecho, de que el forjado de la 1ª planta del citado bloque (sobre el masador del horno) presenta la remodelación sucesiva de los suelos, sobre, al menos, dos suelos de yeso se construyó otro de baldosa de barro.

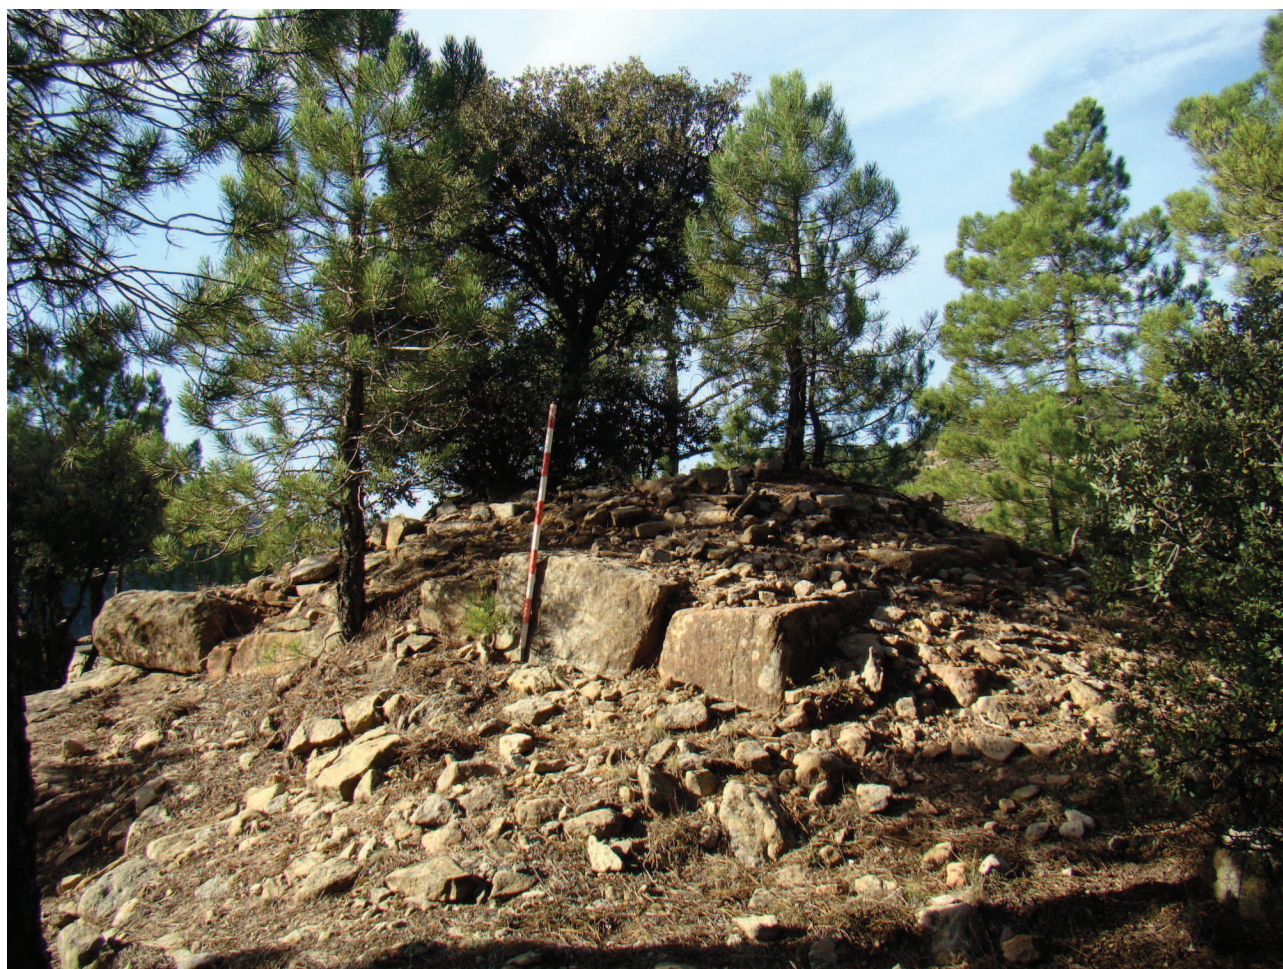
Vista SE de la torre

Se trata de una estructura de planta rectangular: 7,50 m. de longitud por unos 4,20 m. de anchura. Los muros que conforman este espacio tienen un grosor de unos 90 cms., y están contruidos con sillares de arenisca de grandes dimensiones. Así, hemos podido tomar algunas medidas en los sillares de los muros Norte y Este, constatando que tienen una longitud que oscila entre 0,80 y 1,20 m. de largo. En el sillar que se sitúa en la esquina NE , que presenta una longitud de 1,20 n., se puede tomar también el ancho, que alcanza en este caso, los 0,50 m.

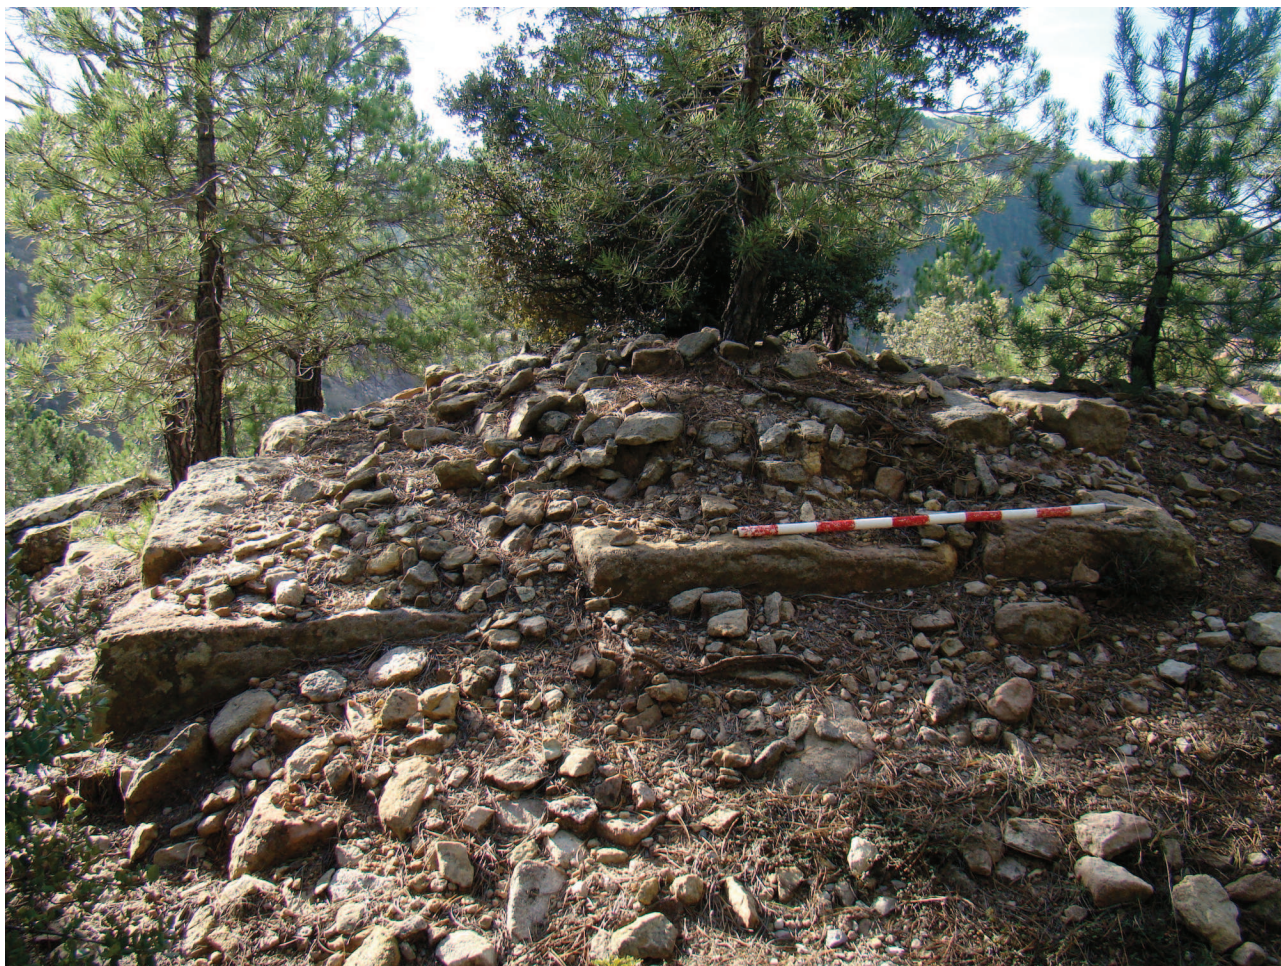
Vista septentrional de la torre

La estructura que existía conserva las primeras hiladas de los muros, pero en la actualidad está bastante enmascarada por los pinos. Se considera altamente probable que conserve contexto arqueológico.

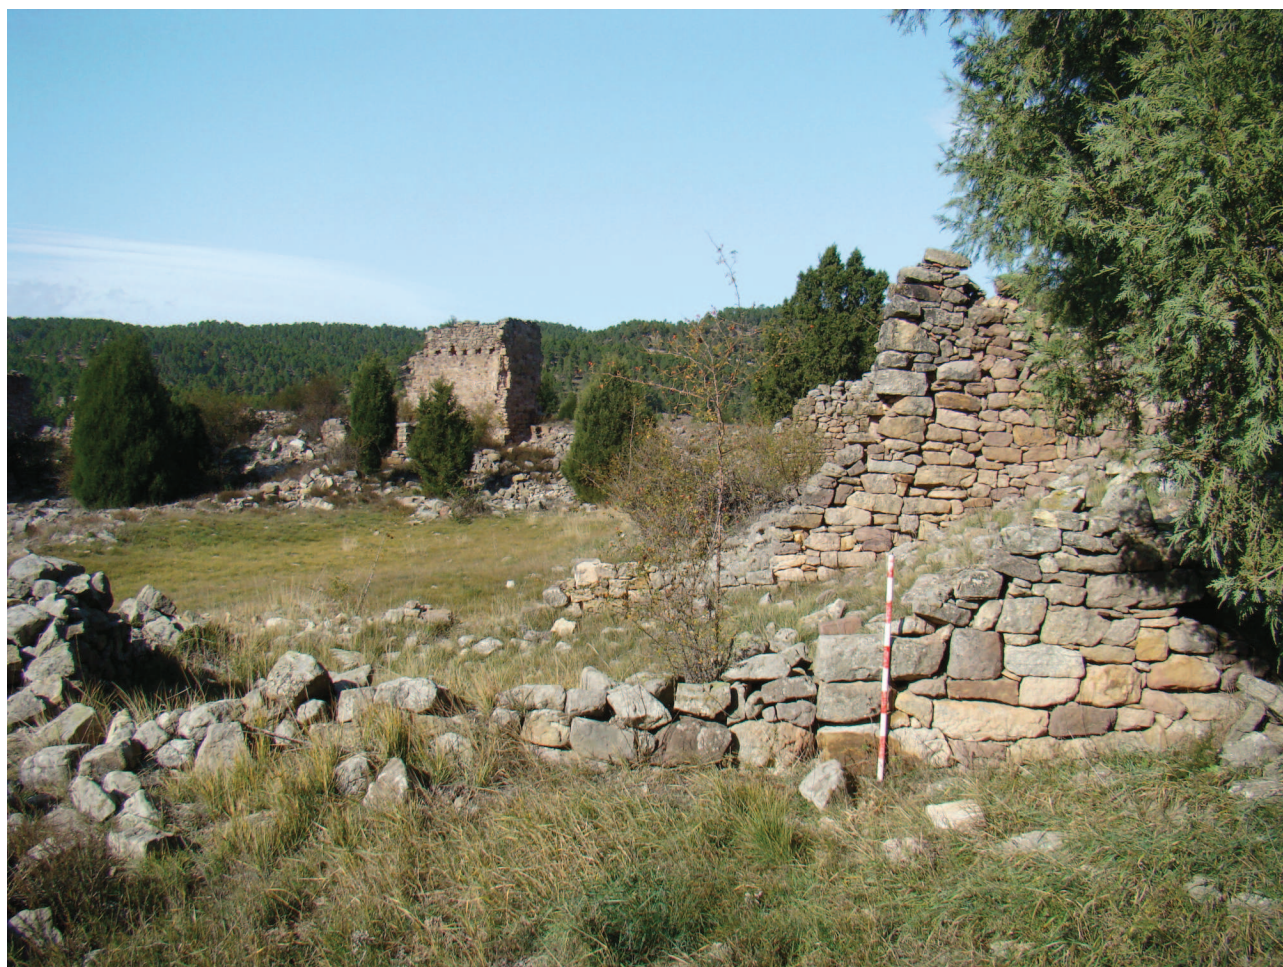
Detalle de estructuras

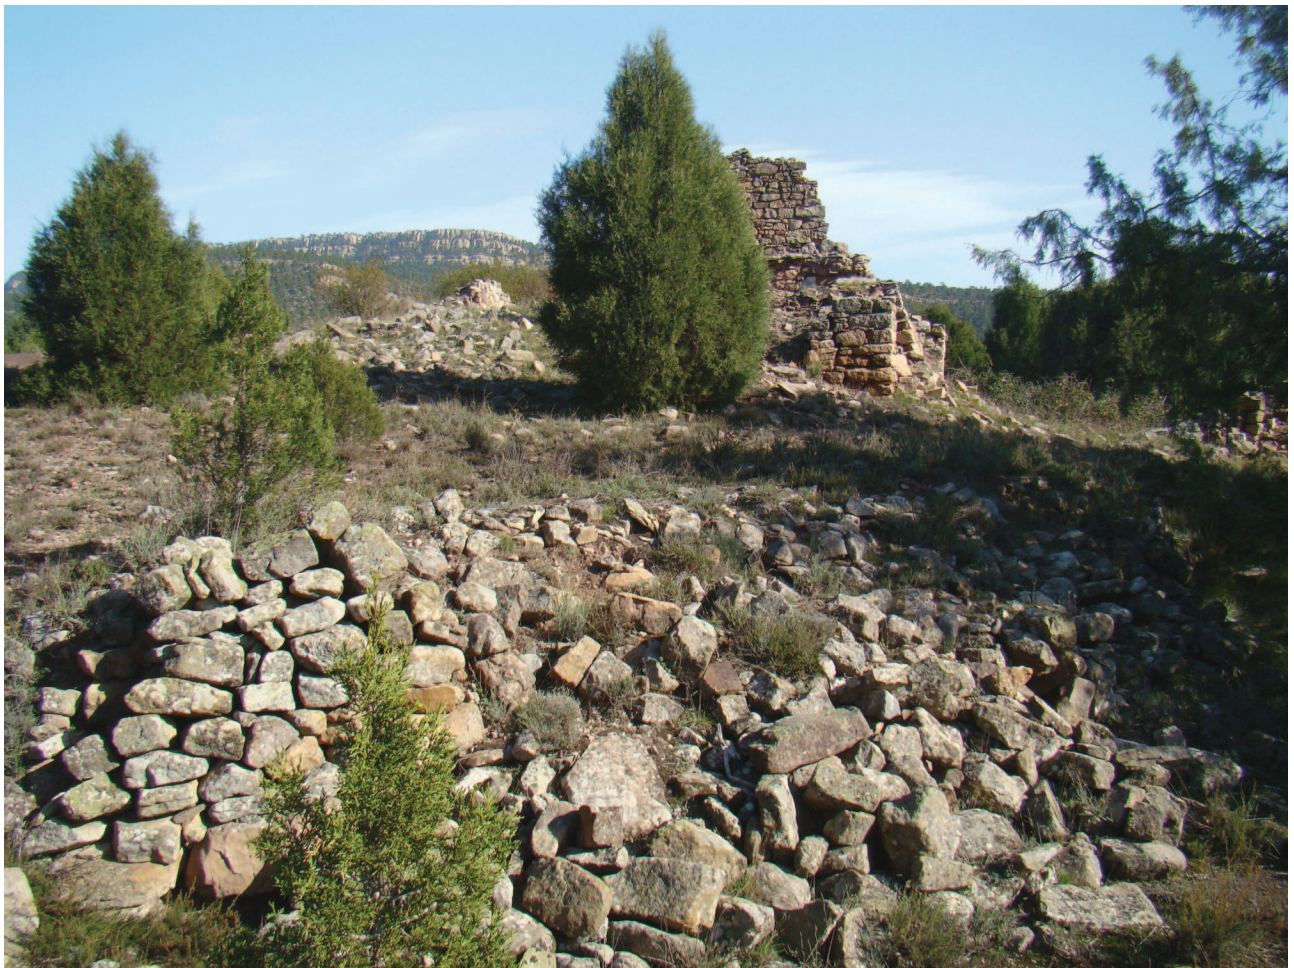
Detalle de estructuras

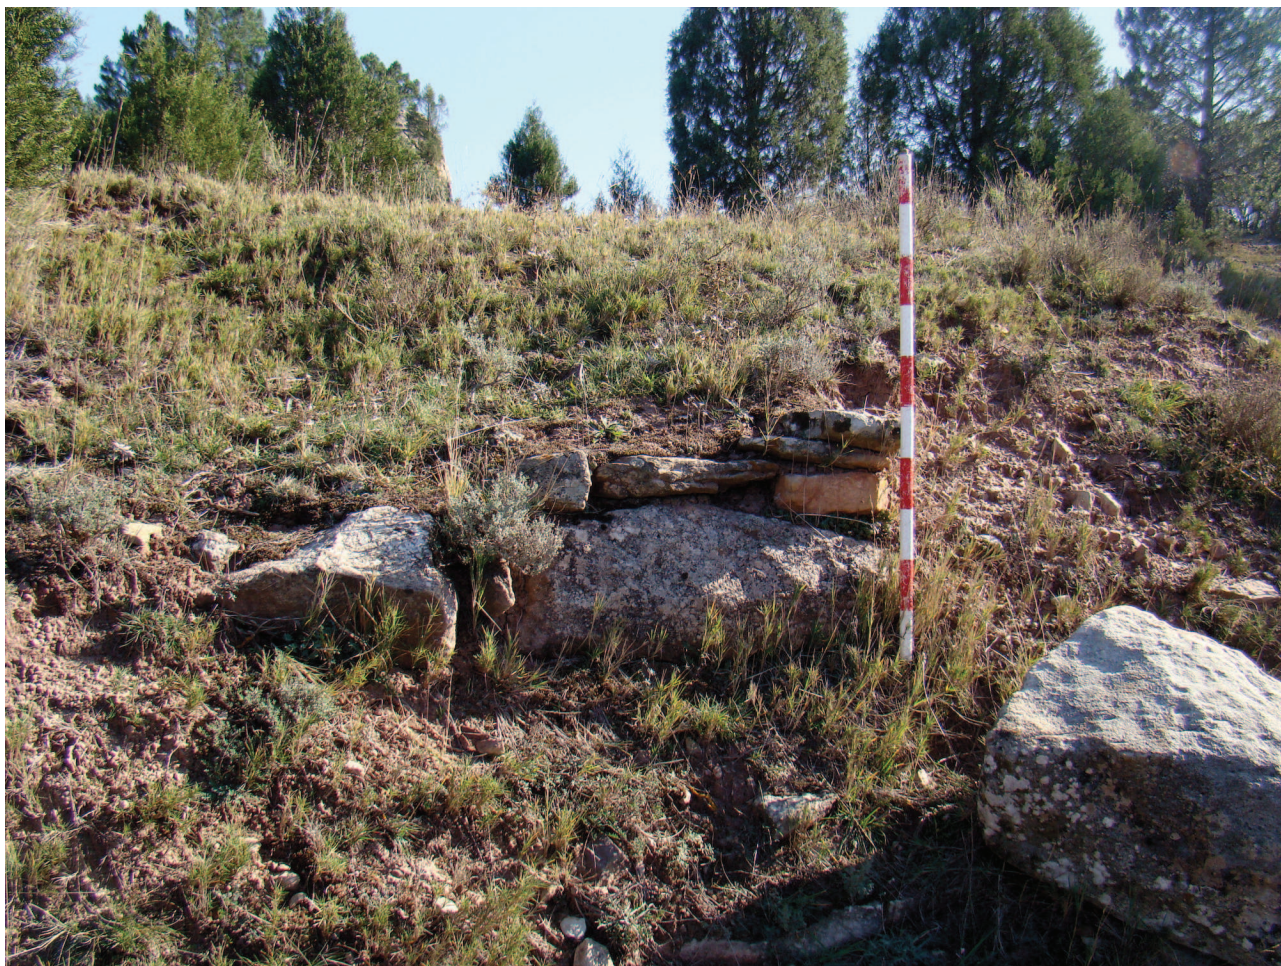
Detalle de posible estructura

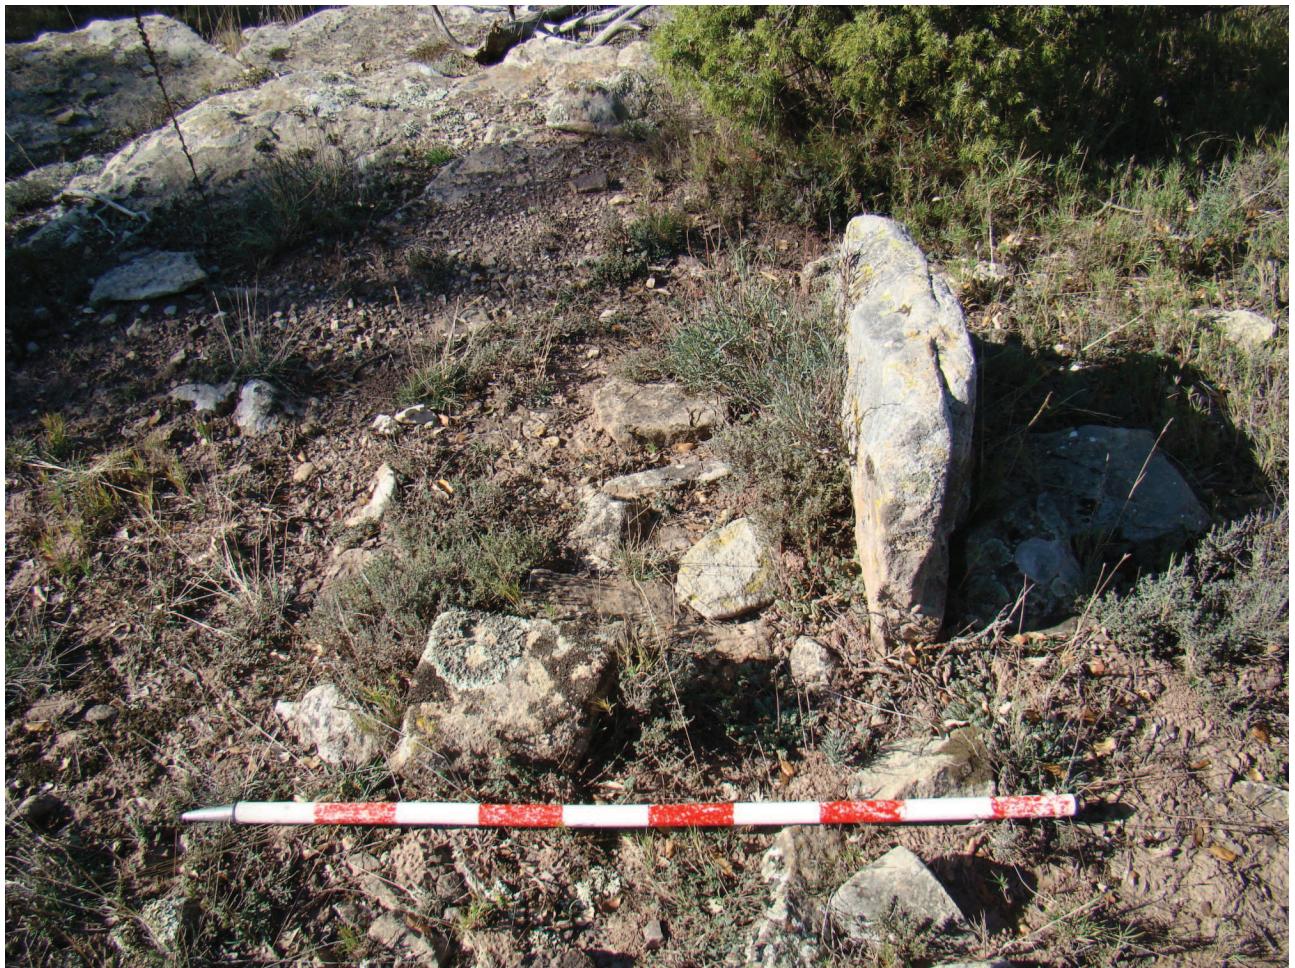
Estructuras.
