# ERMITA DE SAN BERNABÉ

## La ermita de San Bernabé

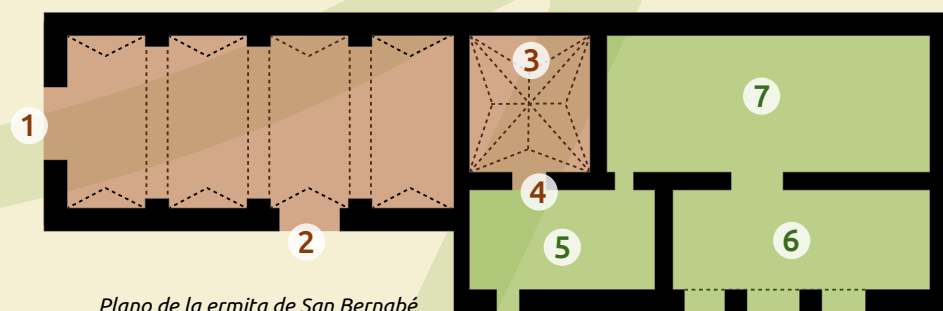
Plano de la ermita de San Bernabé

La ermita, construida en mampostería, consta de una sola nave dividida en cuatro tramos mediante arcos de medio punto sustentados por pilastras adosadas.

Los tramos se cubren con bóveda de medio cañón, a excepción de la cabecera, cubierta por bóveda de crucería.

- 1 Puerta de entrada a la ermita
- 2 Puerta lateral
- 3 Cabecera del templo
- 4 Puerta de acceso a la sacristía
- 5 Sacristía
- 6 Lonja
- 7 Casalicio

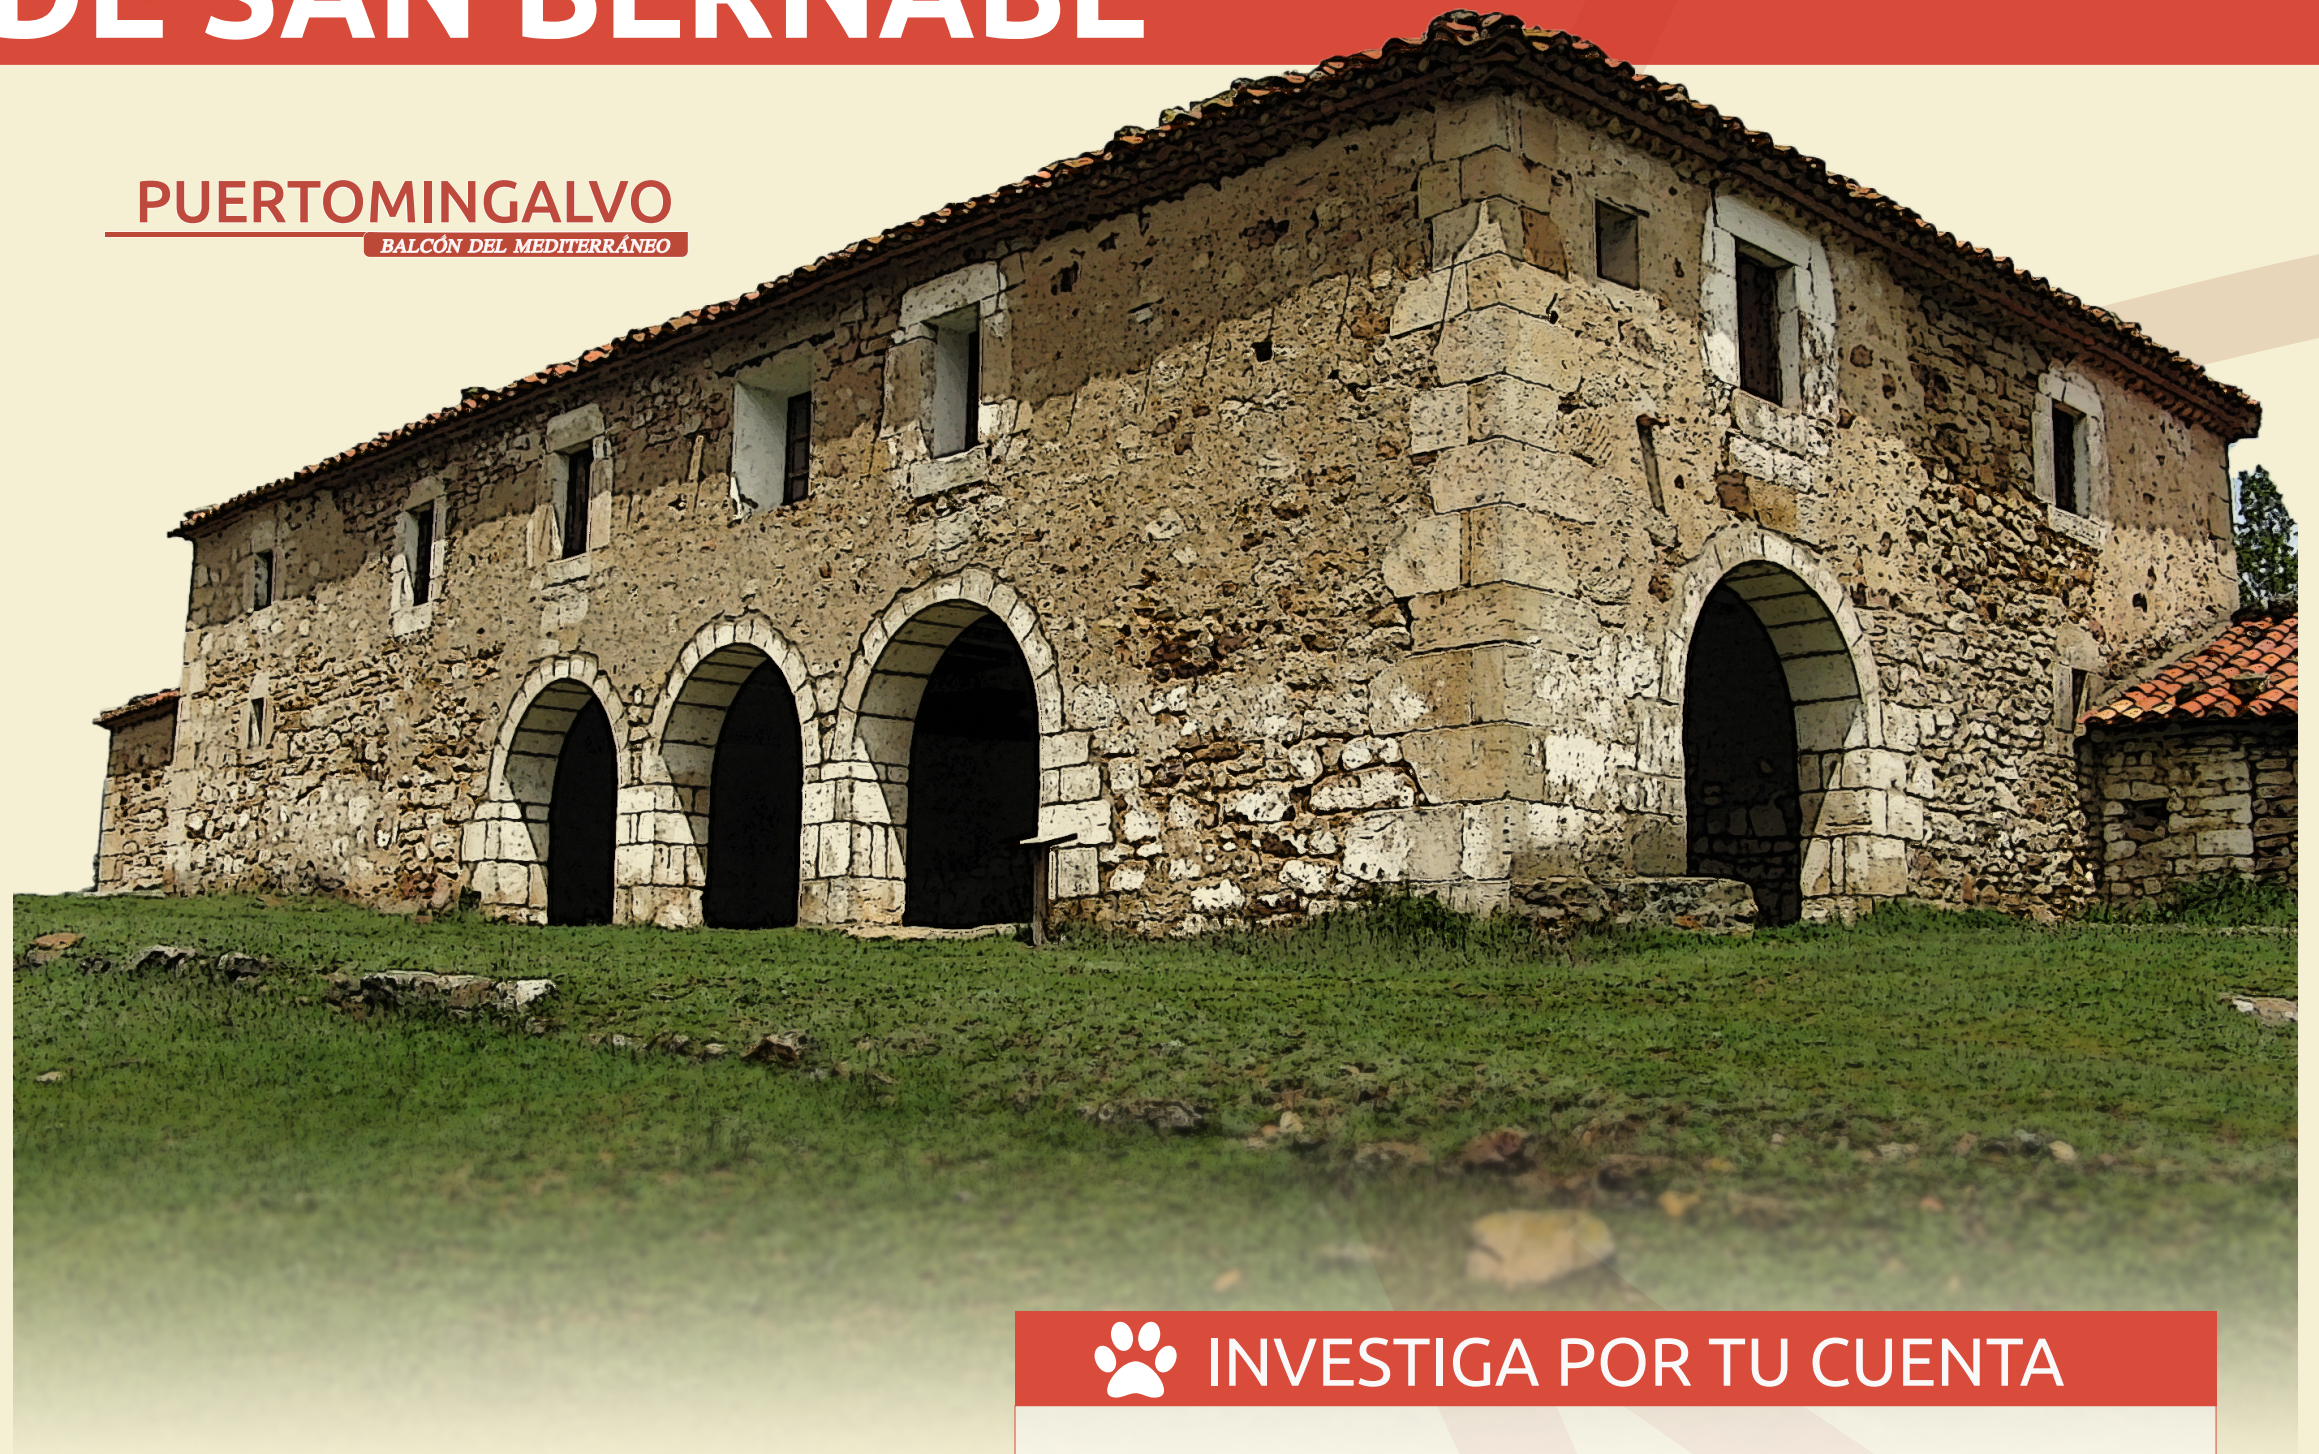
**El casalicio** desempeñaba una doble función: vivienda del ermitaño y lugar de acogida de los romeros. Al igual que la ermita, el edificio se construyó en mampostería, salvo en su base y alrededor de la apertura de vanos y arcos, realizados en piedra sillar.
